25 öffentlich bestellte und vereidigte Sachverständige des Klempner-/Spenglerhandwerks sammelten in Weißenhorn Fortbildungspunkte. Anschlüsse mit Abdichtungen und Geräuschbildung an Metaldächern waren die Schwerpunkte.

Expertenseminar in Weißenhorn

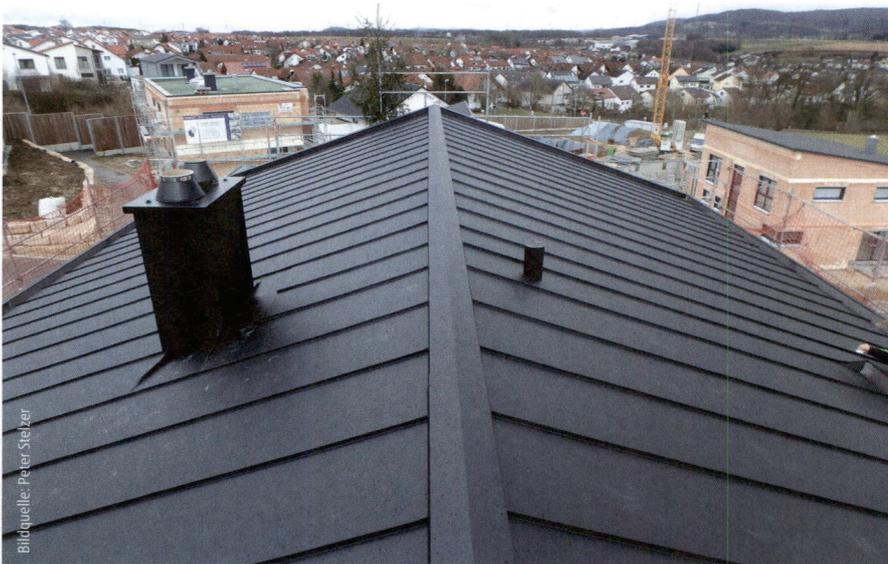
Objekt der Reklamation war ein einfaches Satteldach mit 20 Grad Dachneigung und einer Doppelstehfalzdeckung aus schwarz farbeschichtetem Aluminium.

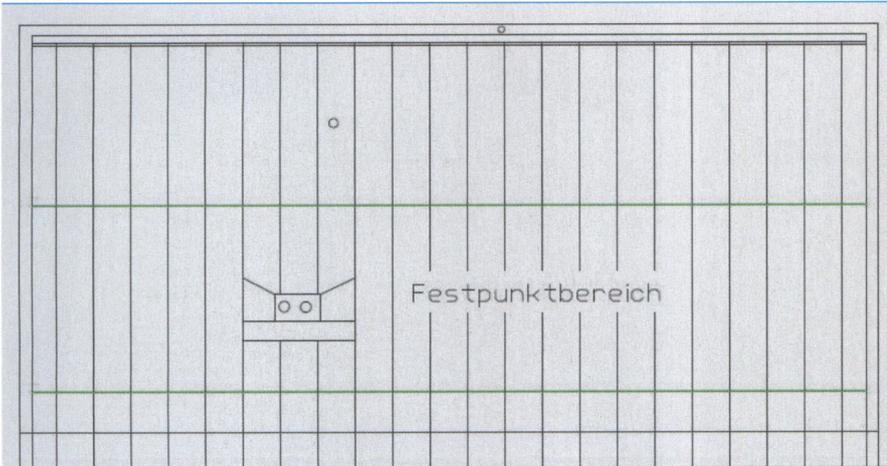
Jedes Dach wird bei Fa. Stelzer geplant. Je nach Dachneigung und Lage der Dachdurchdringungen werden Festhaftbereiche festgelegt, alle Planungshinweise in Verlegepläne zur Anwendung auf der Baustelle übertragen.

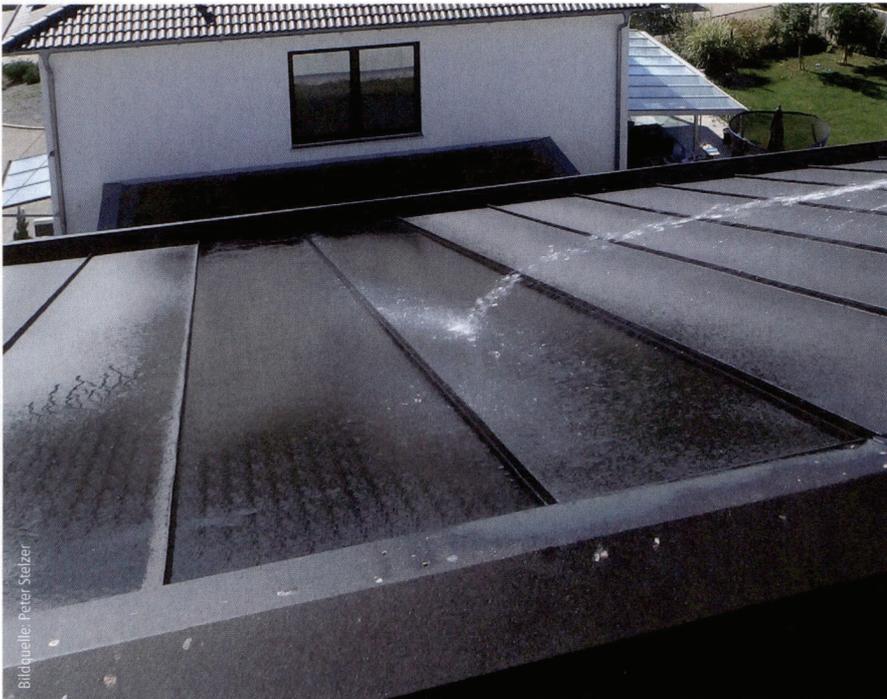
Um eine schnelle thermische Dehnungsbewegung zu erzeugen, wurden die bei strahlendem Sonnenschein sehr aufgeheizten Stehfalzbahnen bewässert. Dabei war lediglich ein typisches leises Knistern festzustellen, das sich schnell wieder beruhigte.

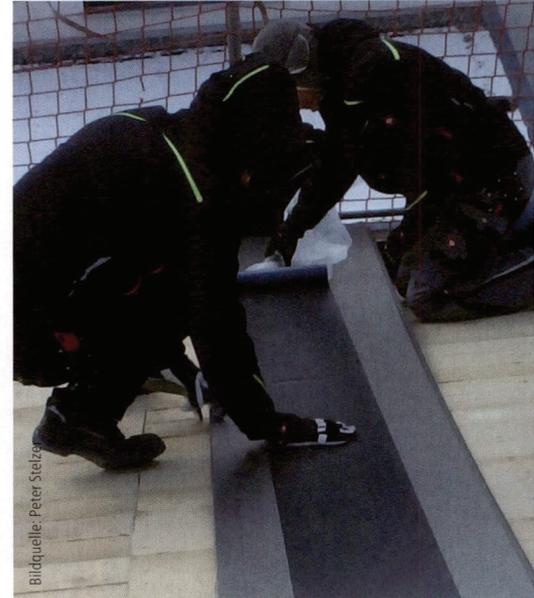
Auf den Rückseiten der Schare war sogar eine spezielle selbstklebende Schall-Dämmfolie aufgebracht.

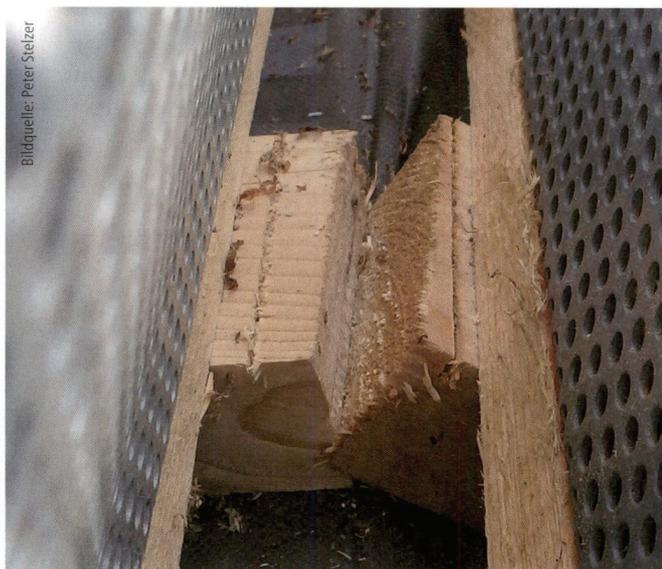
Bei genauer Inaugenscheinnahme der Unterkonstruktion wurde festgestellt, dass die Konterlattungen am Firstpunkt durch Dehnungsbewegungen der Baukonstruktion ineinander verkeilt waren.
